## Преимущества мониторинга производственного процесса в современном производственном оборудовании

# Обнаружение коллизий

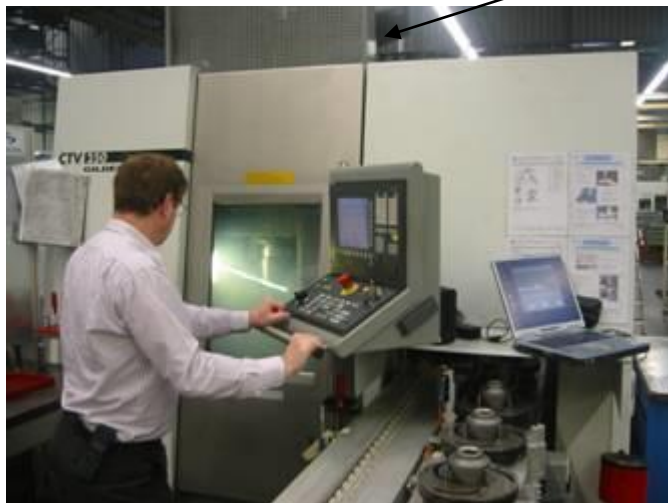
- На токарном станке Gildemeister тип CTV250 установлен сенсор Montronix SPECTRA PULSE непосредственно на кронштейн, поддерживающий крепление системы охлаждения шпинделя. Выходы системы подключены на входа активации/быстрого останова приводов станка.

- Рис. 1 подача изменена с 0,43 до 0,5 м/мин. Повреждений станка или инструмента нет, но наблюдается увеличение нагрузки.
- Рис. 2 продолжение из той же позиции с увеличенной подачей и глубиной резания. Немедленный останов, повреждений нет.
- При позиционировании станка на скорости 60м/мин в конечное положение -5мм сенсор определил аварийную ситуацию и станок остановился так быстро, что не были повреждены инструмент и оборудование

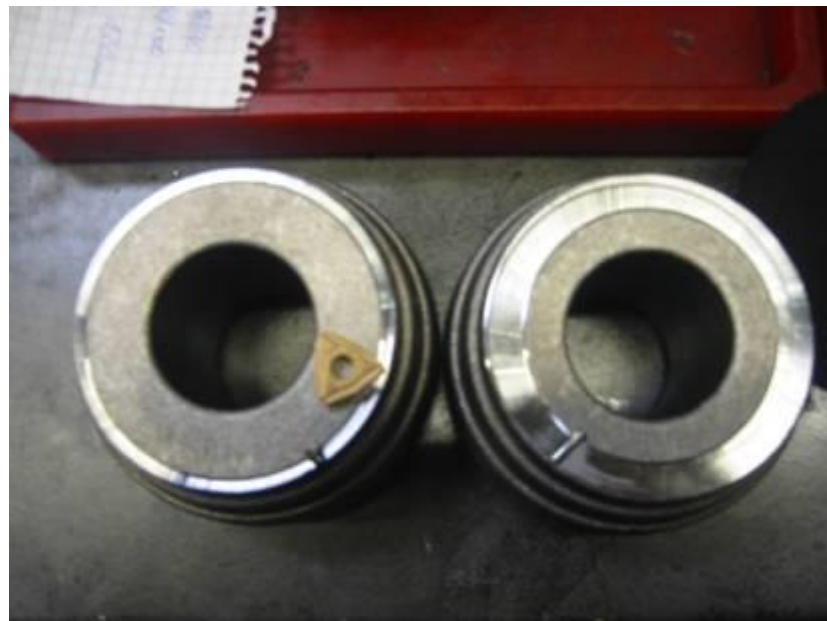
# Обнаружение коллизий на 5000об/мин подача 60м/мин

Станок после останова:

Левая деталь – первый случай, на правой - второй

Замеры станка, инструмента, револьверной головки и шпинделя не показали видимых дефектов оборудования даже после четырех коллизий. Деталь, используемая при экспериментах прошла контроль. В прошлом, такого типа столкновения приводили к выходу из строя оборудования как минимум на 4 часа с привлечением сервисного персонала
